Karczag Ákos–Szabó Tibor

A barcasági Földvár feltárásáról

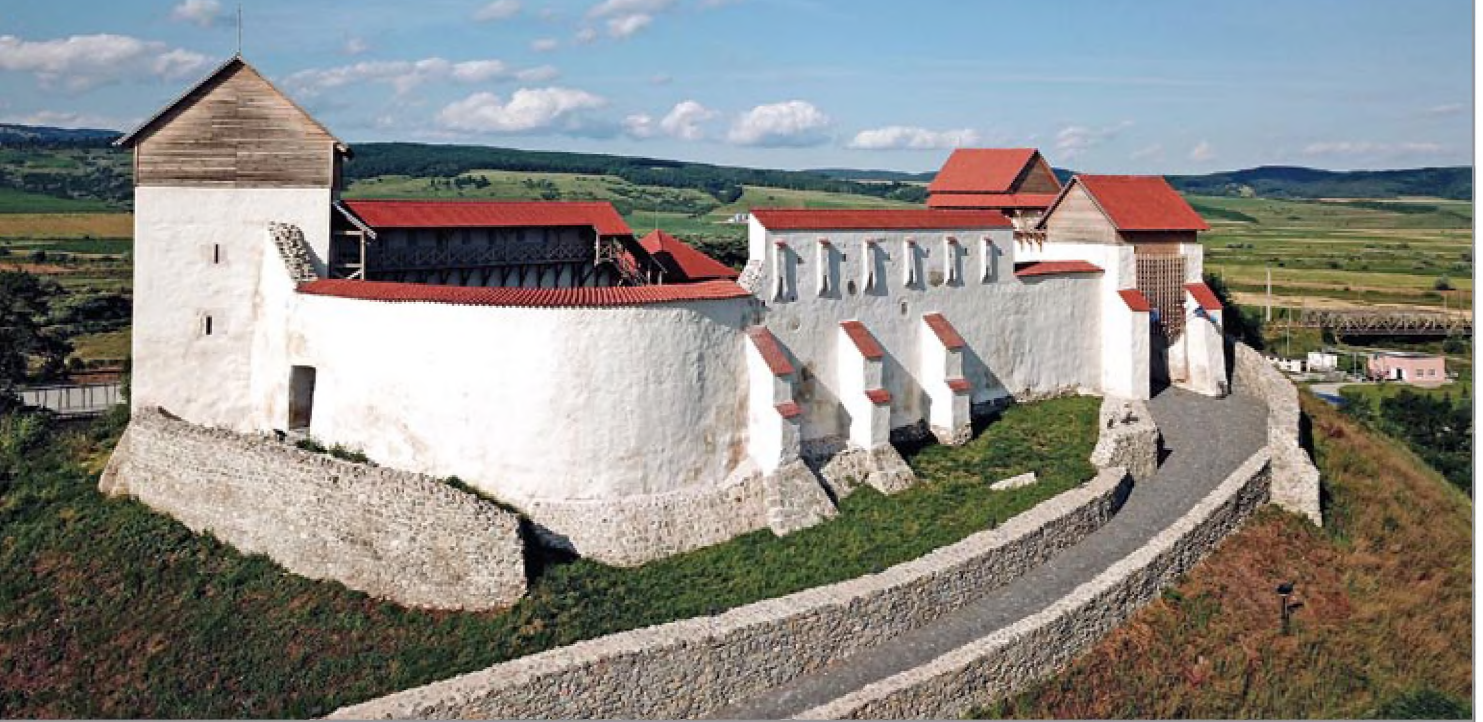
Földvár helyreállított és kiegészített falai délnyugat felől
(Fotó: Keserű László)

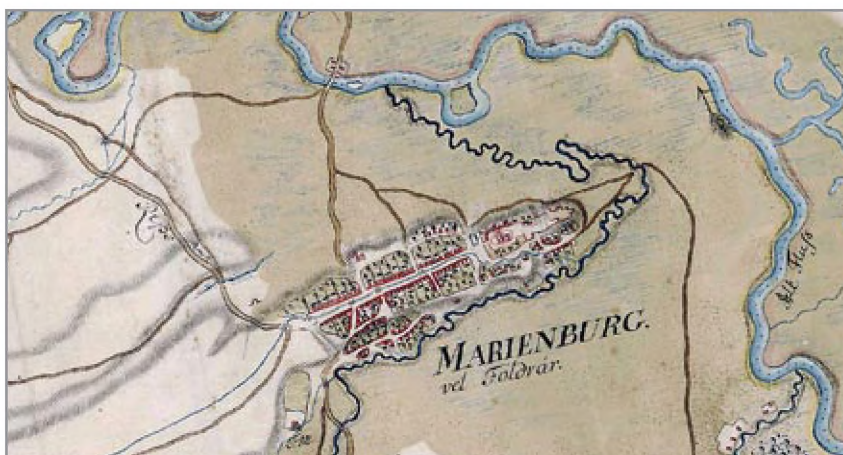
Földvár és környéke az I. katonai felmérés térképszelvényén

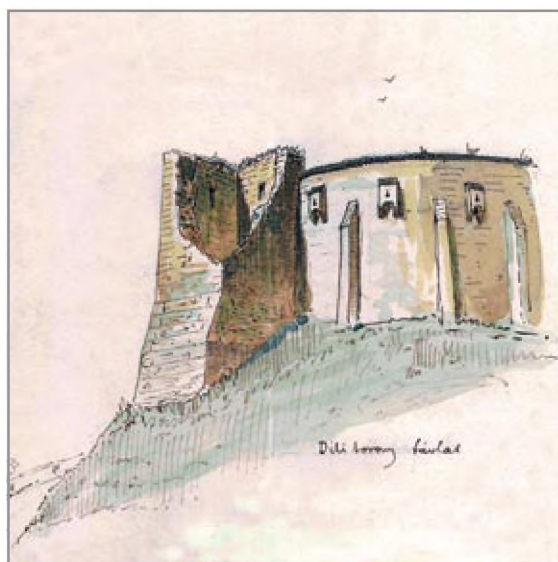
Szethlo Ottó 1894-ben a Műemlékek Országos Bizottságának megbízásából elkészítette a földvári vár alaprajzát és néhány távlati képet is alkotott. Az alaprajzon azonban az égtájt hibásan rögzítette, így távlati képeit is rosszul feliratozta. E vázlatrajzán a „Déli torony távlat” szerepel, valójában a keleti torony romja látható.

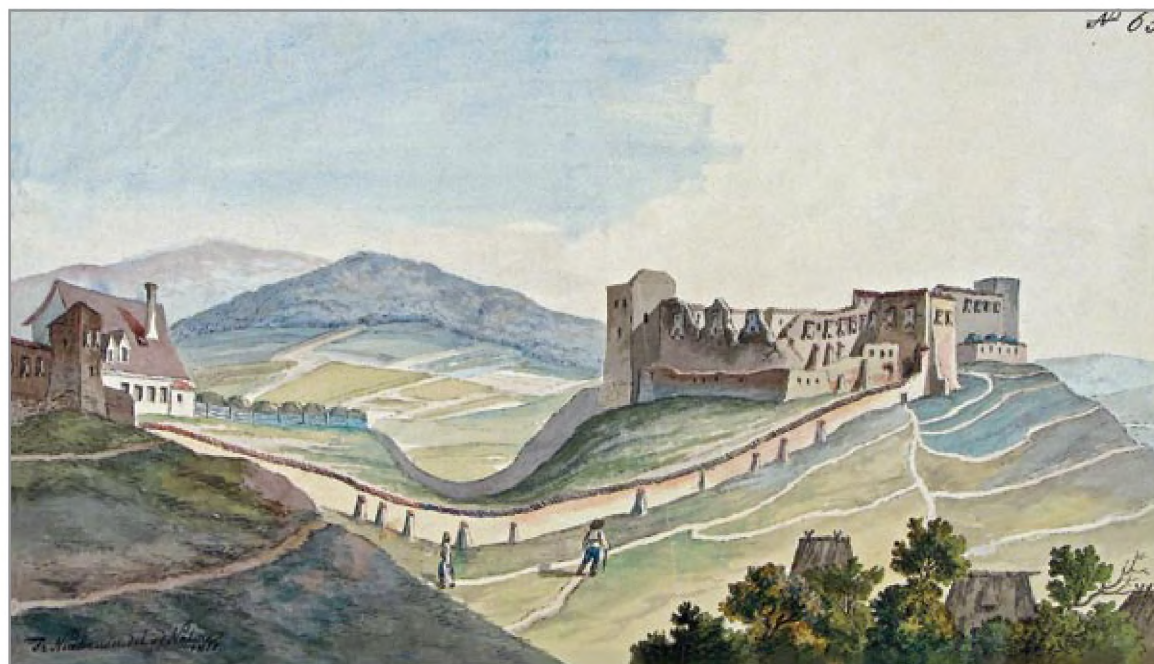
A vár romjairól 1815-ben, Franz Neuhauser által készített ábrázolás még a nagy földrengést (1838) megelőző állapotot mutatja: a nyugati torony, a szuroköntökkel ellátott déli várfal, a zwinger, a külső kaputorony, és a Földvár települést a várral összekötő fal is kiválóan megfigyelhető rajta (Radu Oltean szívességéből)

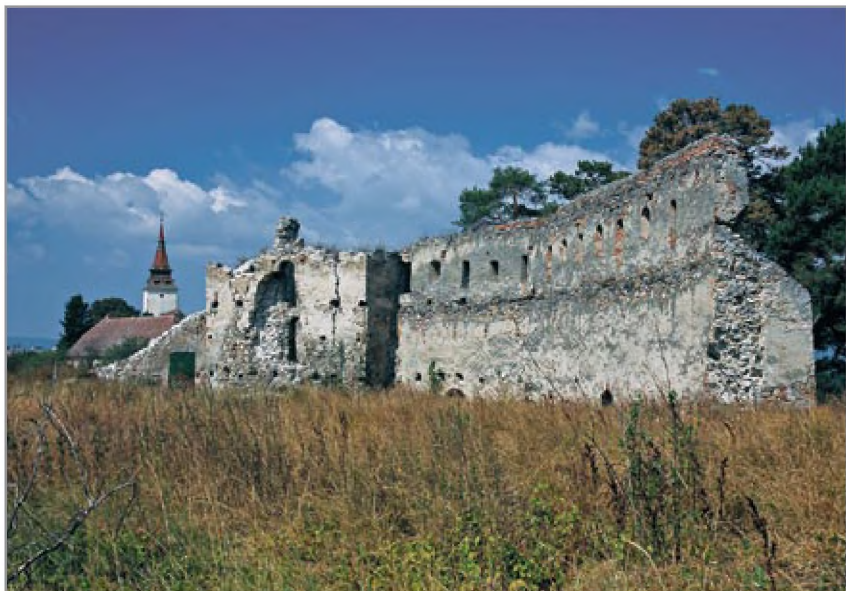
A nyugati torony és az északnyugati várfal romja 2012 nyarán, a háttérben a község temploma látható (Fotó: Szabó Máté)

A közel szabályos négyszög alaprajzú nyugati torony eredetileg négyszintes volt, melyből három szint a helyreállítás előtt is állt. Külső mérete 9,5×7,5 méter, falainak vastagsága 1,5 méter. A torony túlnyúlik a később hozzácsatolt övezőfalakon, a várdomb lejtőjének irányába. Nyugati oldala a 13. századi várfal fölé emelkedik, azonban a lejtős terep miatt a két falszakasz egymáshoz való viszonyát nem tudták kellően vizsgálni. Felmerült a gyanú, hogy a torony, pontosabban annak egy

megkezdett része talán a német lovagokhoz köthető, bár a torony felmenő falai láthatólag jóval később készültek.

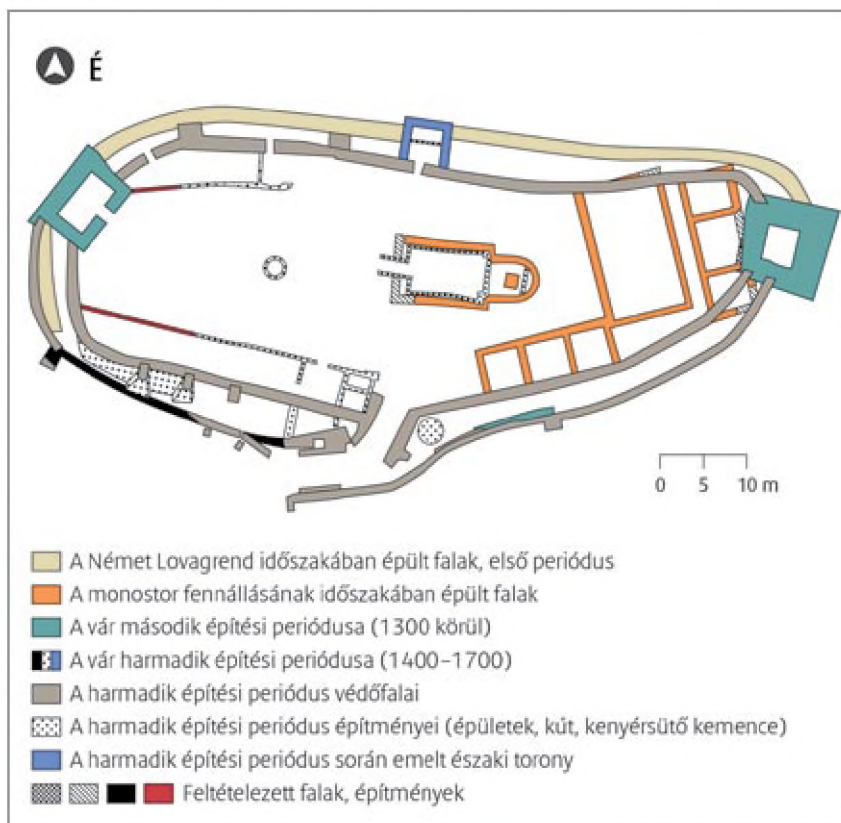
A vár periodikus alaprajza a régészeti kutatásokat követően (Daniela Marcu Istrate, Adrian Ioniță és Sebastian Dobrotă felmérése nyomán)

A hajdani lovagrendi vár falain belül, a 14. század elejétől kezdődően építette fel a helyi szász közösség a ma is látható várat, melynek romjai az ásatási és helyreállítási munkálatok előtt is álltak. A hegy platójának formáját követő, második periódusban épült vár kelet-nyugati irányban 77,5 méter, észak-déli irányban 28 méter méretű volt. Teljes kiépítettsége után a várfalat mind a négy égtáj irányában egy-egy torony erősítette, melyek közül a déli egyben kaputoronyként is szolgált. A tornyok közötti, gyilkjáróval ellátott várfal 6 méter magas és 1,5 méter vastag volt, felső részén lőréses és kiöntőnyílások sora húzódott. A feltárások folyamán bebizonyosodott, hogy 1300 táján először a plató keleti és nyugati szélén építettek egy-egy nagy, négyszög alaprajzú tornyot, melyek egy ideig önállóan álltak, a hozzájuk csatlakozó várfalak csak később készültek el.

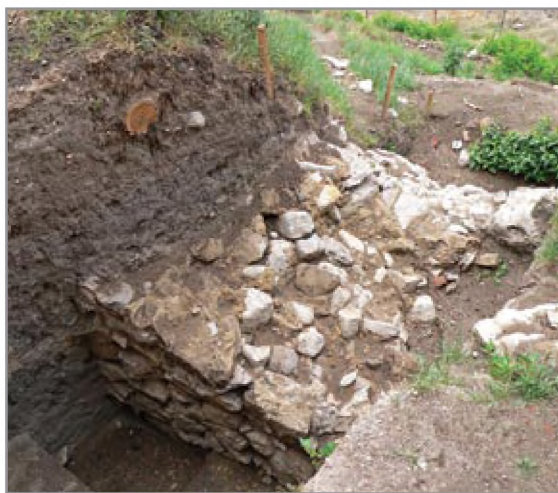
A Német Lovagrend által emelt kőfal egyik felszínre került részlete a régészeti kutatások idején (2013), a hegytető nyugati szélén (Fotó: Karczag Ákos)

A német lovagok által építtetett vár mérete kb. 85x35 méter volt. Védőfala az ovális alakú dombhát platójának formáját követte; a későbbi, második periódusú várfalak előtt, azokon kívül húzódott. Az ásatások során a dombperem szélén megtalálták a mindössze 0,5–0,6 méter magasságban fennmaradt nyugati és északi várfalat, azonkívül a keleti várfal egy szakaszát (a déli várfal feltehetően a későbbi építkezések folyamán pusztult el). A védőfal alapozása 1,5 méterrel mélyed a talajszint alá, vastagsága 1,9–2 méter. A 13. század elejére történő datálását a radiokarbon vizsgálatok eredményei is alátámasztják. A lovagok a vár keleti végénél épületet vagy épületeket emeltek, melynek csekély

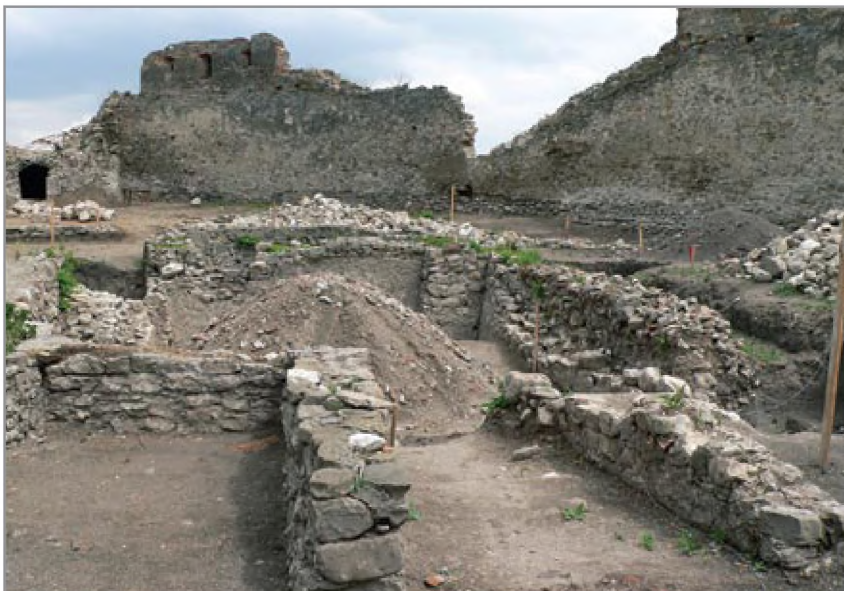
A 13. századi eredetű kápolna feltárása 2013 májusában (Fotó: Karczag Ákos)

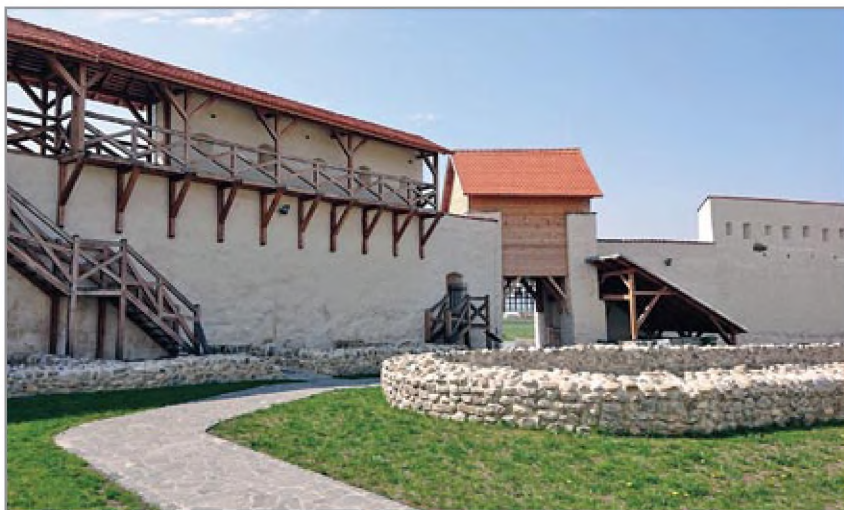
A belső kaputorony és a gyilokjáróval ellátott déli várfal a kápolna romja felől

A déli kapu védelmét barbakánszerű elrendezésben kialakított, két egymás után elhelyezkedő torony biztosította, a várba való bejutáshoz mindkettőn át kellett haladni. A külső torony az idők folyamán teljesen elpusztult; 8 méter oldalhosszúságú alapjait, a falai közt áthaladó 3,8 méter széles utat, és az alapozás egyéb részleteit vizsgálva arra a megállapításra jutottak, hogy ez volt az erősebb, jobban kiépített kaputorony. A külső torony déli fala a várfal déli oldala elé épített falszoros falához csatlakozott egykor. A másik, napjainkban déli kaputoronynak nevezett belső kaputorony romjait helyreállították, kiegészítették. Az alatta átvezető út szélessége 3 méter, csapórácsának vájatai fennmaradtak, a kapualj dongaboltozatos volt. Az építéstörténeti kutatások azt bizonyítják, hogy a déli kaputorony a déli várfallal egyidőben épült.

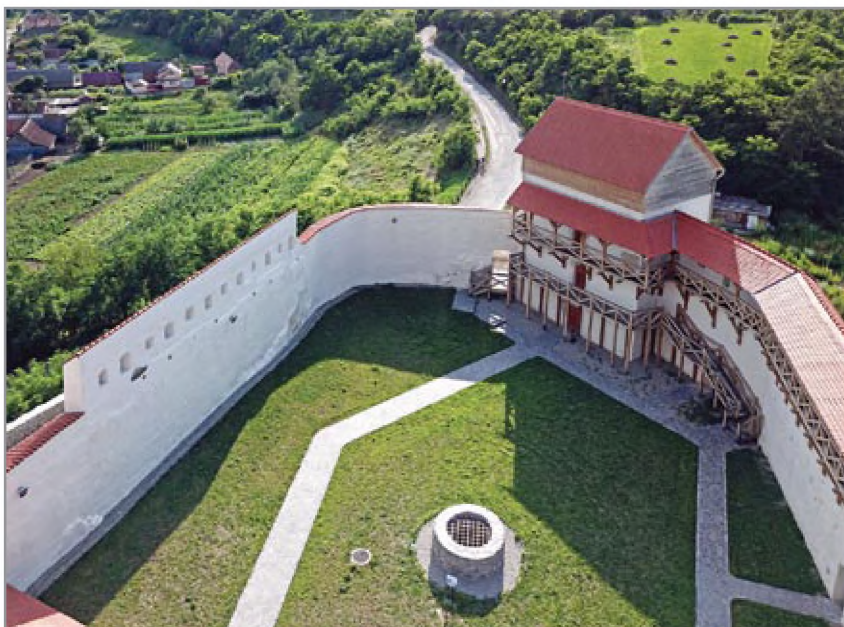
A nyugati torony, az északi várfal a gyilokjáróval és a kút a helyreállítást követően (Fotó: Keserű László)

Meg kell említeni még a feltárások alatt napvilágra került, 16–17. századra datált várkút és kenyérsütő kemence maradványait. A folyami görgetegkövekből kifalazott kút a várudvar nyugati részén, az egykori templom és a nyugati torony között félúton került elő. Feltételezett mélysége 30 méter volt, így valószínűleg elérte a közeli Olt folyó vízszintjét. Az 1,8 méter átmérőjű kútban számos 16–17. századi kerámiatöredéket találtak.
