EGY ELFELEDETT MUSZLIM IMAHELY: A SZOLNOKI SZULEJMÁN SZULTÁN-DZSÁMI*

BEVEZETÉS

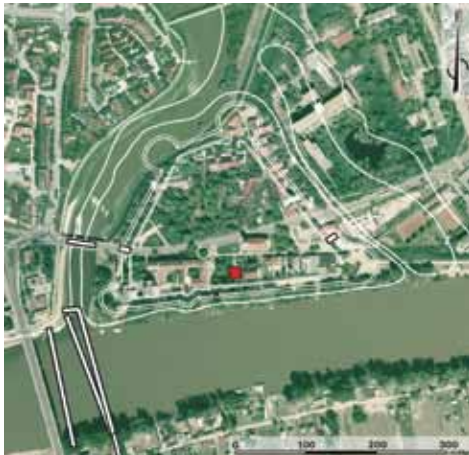
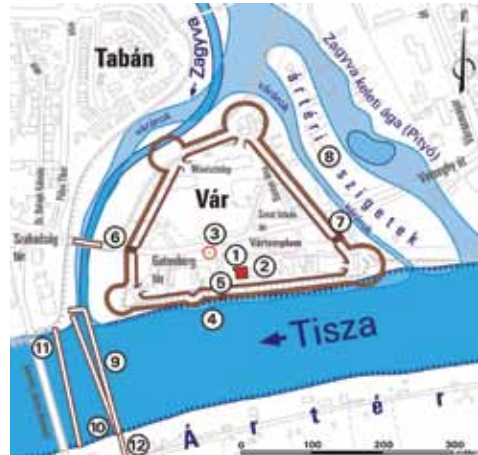
1. Légi felvétel és térkép a török kori Szolnok rekonstruált palánkváráról (régészeti feltárások, valamint egykorú metszetek és XVI–XVIII. századi hadmérnöki felmérések adatainak felhasználásával) 1. Szulejmán szultán-dzsámi (1550-es évek); 2. török fürdő feltételezett helye; 3. várkút; 4. kereskedelmi és hadi kikötő; 5. Kikötői-kapu/Vízi-kapu jelenlegi helye; 6. Belgrádi-kapu; 7. Egri-kapu; 8. oszmán temető valószínűsíthető helye; 9. 1562-ben létesített Tisza-híd; 10. XVI. század legvégén vert cölöphíd; 11. XVI. század végi hajóhíd nyomvonala; 12. a Tisza árterén vezető úttöltés

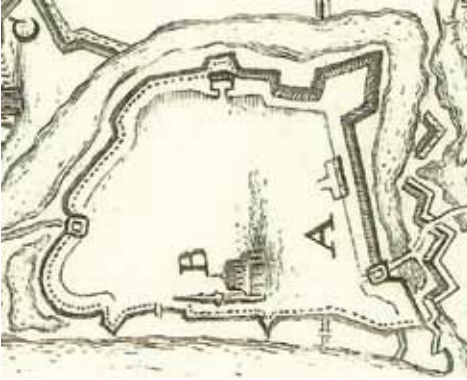
2. Az újjáépítés alatt álló vár az uralkodói dzsámival a visszafoglalás után két évvel, 1687-ben. Rézkarc, részlet. Wien, Kriegssarchiv, H. III. c. 98. 4.

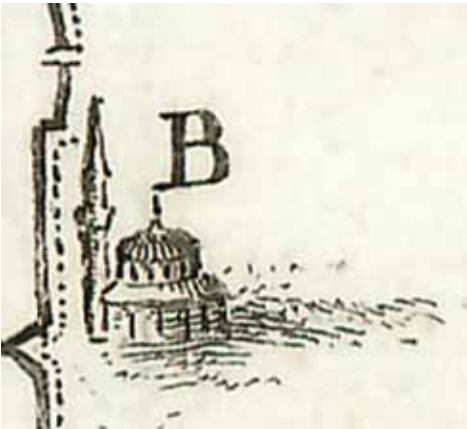
3. A körerkélyes minarettel ellátott, mívesen kidolgozott ólomborítású kupolával fedett Szulejmán szultán-dzsámi kiblafal felőli ábrázolása, 1687. Rézkarc, részlet. Wien, Kriegssarchiv, H. III. c. 98. 4.

Riemel térképe (1753) alapján szinte bizonyosra vehető, hogy a Szulejmán szultán-dzsámi mind a magyarországi hódoltságban, mind pedig a Balkánon a legáltalánosabban elterjedt négyzet alaprajzú típusba sorolható. A klasszikus forma mellett szól a látékpi ábrázolásokon látható kupola, amely azonban lehet, hogy csak egy dzsámira utaló általános jelzés: nem valós látékpi, hanem piktogram. A kérdést megint csak Evlia cselebi leírása dönti el, aki egyértelműen kupolás (*kubbeli*) imahelyről ír. Allítását megerősíti a jelen cikkben közölt, 1687-es keltezésű rézkarc, melyen a várbeli dzsámit kupolával ábrázolták (3. kép), továbbá Gorové László, aki

Gorové a kiblafal földszintjén „két egymásmellett lévő [...] gothus formájú [...] kő ajtókat”-at említ,⁵⁴ melyek valójában ablakok voltak. Viszont az 1687-es rézkarcon a dzsámi kiblafalán négy sematikus ablak azonosítható. (3. kép) Analógiák alapján feltételezhető, hogy a *mihráb* mindkét oldalát két-két, számráthátíves ablaknyílás törte át, amelyeket ugyancsak számráthátú ív keretezett.⁵⁵ A második szint négy, tompa csúcsíves záródású ablaka a földszintiekkel azonos tengelyben, míg a harmadik szint egyetlen ablaka a *mihráb* tengelyében állhatott. A szemközti, bejárat felőli oldalon az imaterem belső megvilágítását az ablakok két szintben biztosították: a földszinten a kapu mellett egy-egy, a második szint három ablaka közül az egyik a kapu, a másik kettő pedig a földszintiek tengelyében helyezkedhetett el. Az egymással szemben levő keleti és nyugati homlokzati falak ablaknyílásai három szintben, 3–3–1 osztásban, szimmetrikusan lettek kialakítva. Az utóbbiak a falak függőleges tengelyében találhatóak.⁵⁶ A kívül nyolcszög, belül kör

keresztmetszetű kupoladobon az oldalfalak tengelyében egy-egy, összesen nyolc ablaknyílás lehetett, amit az 1687-es ábrázolás is megerősít. Az épülettest felső sarkai talán lecsapottak voltak. A körkerélyes minaret a bejáratától jobbra csatlakozott a kupolater nyugati falához, és feltehetően az imateremből lehetett megközelíteni.

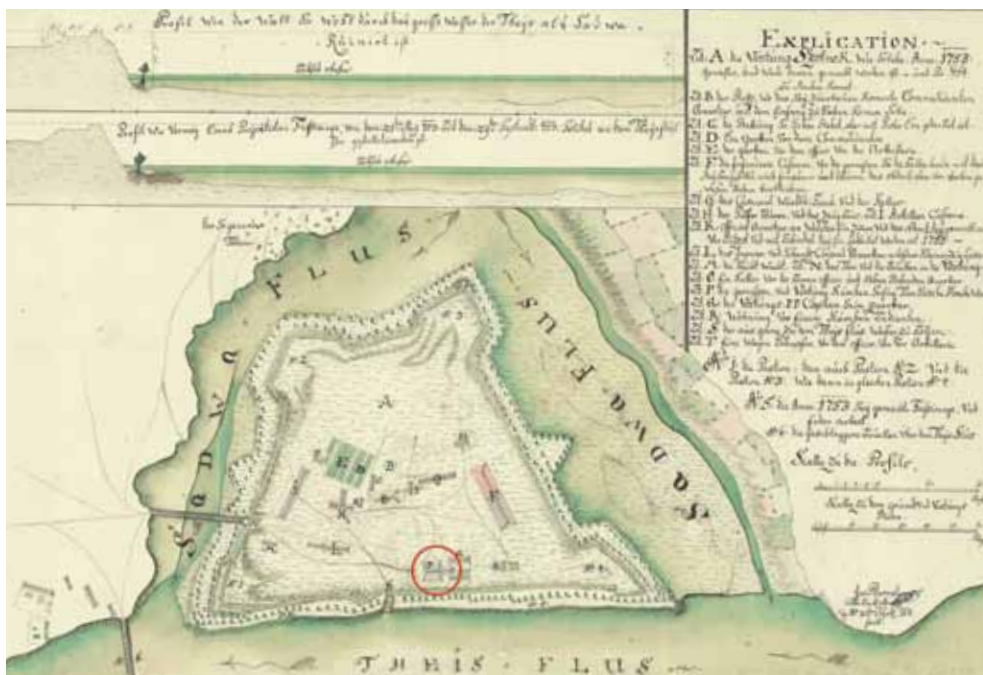
4. Szolnok vára és az ekkor már katolikus templommá átalakított uralkodói dzsámi (piros körrel kiemelve) Joseph Riemel hadmérnök 1753-as térképén. Wien, Kriegersarchiv, Inland C. 5. No. 3.

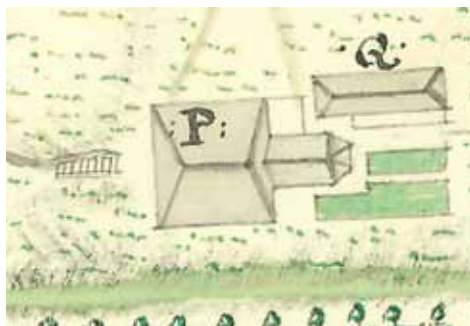
5. Az egykori Szulejmán szultán-dzsámi kupolaterének négyzetes alaprajza, a keleti falához a XVII–XVIII. század fordulójá körül hozzáépített szentélyvel és harangtoronnyal. Joseph Riemel térképének részlete, 1753

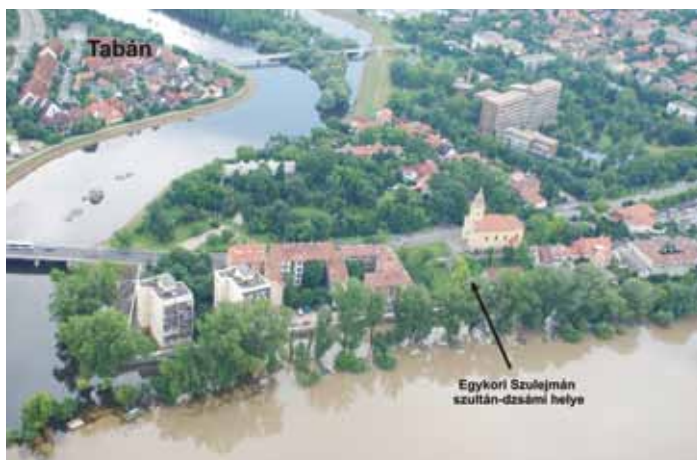
6. Légi felvétel a hajdani várról, a Tiszára néző árvízvédelmi támfal közelében azonosított Szulejmán szultán-dzsámi pozíciójának feltüntetésével. Kertész Róbert felvétele, 2010

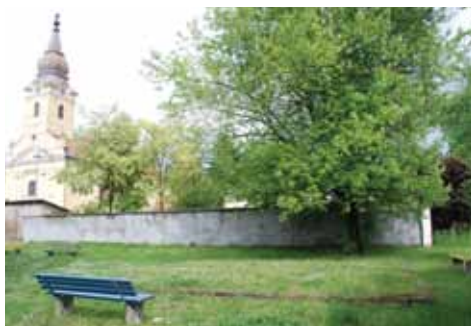
7. A dzsámi felszín alatt rejtőző maradványainak 1973-ban feltárt nyugati részét rejtő kutatási terület napjainkban – háttérben az 1820–1821-ben lebontott kupolatér alapozási árkait hozzávetőleg É–D-i irányban átmetsző várplébániái kerítés, a kép bal szélén pedig a muszlim imahely építőanyagának részbeni felhasználásával 1822–1824 között épített Vártemplom. Kertész Róbert felvétele, 2011

lyezkedését több mint 20 évvel később, 1973. augusztus–szeptemberében az ugyanítt elvégzett hitelesítő ásatáson, Csányi Marietta régésszel közösen állapították meg.¹⁵ (7. kép) A dzsámira és a feltárt sírokra vonatkozó leírásuk a következő:

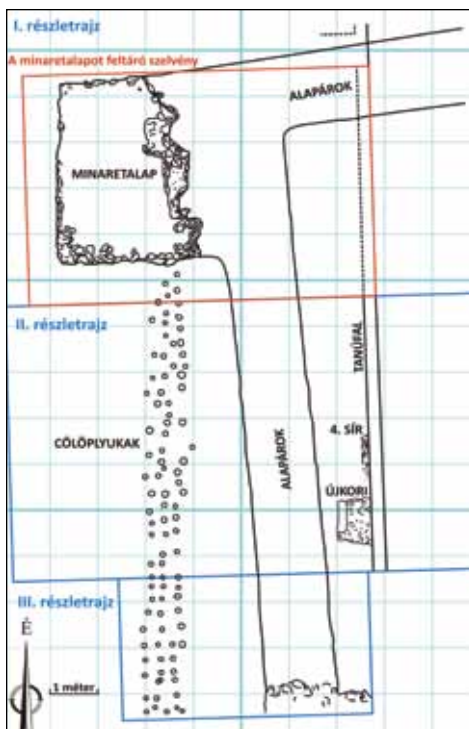
8. Részletrajz a Szulejmán szultán-dzsámi kupolaterének 1973-ban felszínre került északi és nyugati alapárkairól, valamint a minaretalapról. Át rajzolt ásatási dokumentáció – méretarány: 1:20. Damjanich János Múzeum Régészeti Adattára, ltsz. A1275–2002

A töredékes ásatási dokumentációból a legtöbb használható adat két, a régészeti feltárás idején készített rajzból meríthető. Az egyik három összeilleszhető, egymáshoz kapcsolódó, 1:20 méretarányú részletrajzból áll, melyen a teljes minaretalpozás mellett az északi és nyugati alapárkokat részlegesen jelenítették meg. (8. kép) A másik, a dzsámi maradványainak 1973-ban feltárt teljes egészét magában foglaló, 1:100 méretarányú, összesített helyszínrajz, melyen az épület belsejében nyitott kutatóárkot és a Várplébánia téglakerítését is feltüntették.²⁴ (9. kép) Az ásatási beszámoló és a két rajz adatait összevetve ugyan apróbb eltéréseket, ellentmondásokat tapasztaltunk, mégis néhány új és fontos információt tartalmaztak:

- az egyes alapárkok szélessége kissé különbözik,²⁵ melyek közül Kaposvári Gyula az 1951-es tereprendezőskor minden kétséget kizáróan a délre, valamint a nyugatira bukkant rá, és ezeknek skiccelte fel a helyét, méreteit;

- az 1:100 méretarányú rajz alapján az is megállapítható, hogy az északi alapárkoknak a Várplébánia kerítésének téglafalától mért hosszúsága 6,2 m, a délre pedig 6,0 m,²⁶ így a teljesen, 15,9 m hosszúságban azonosított nyugati alapárkok külső széle 6,2–6,0 m távolságra fut a Várplébánia kerítésével csaknem párhuzamosan;

- a minaretalap²⁷ sem szabályos négyzet, hanem kissé szabálytalan négyszög alakú.²⁸

Az 1:20-as rajzon egy további objektumra is felfigyeltünk. A nyugati alapárkok külső széle előtt, attól kissé eltérő tájolással, egy rendszertelenül levert karók és cölöpök nyomai alkotta sávot rögzítettek. Az összesen 94 db függőleges, kizárólag kör keresztmetszetű, 7–15 cm közötti átmérőjű lyukak 10 m hosszúságban és 0,9–0,4 m szélességben tárták fel. A dzsámi 1973-as ásatói ezt az épületet körülvevő sövényfal maradványaként interpretálták.²⁹ Véleményünk szerint nem kizárt másik lehetőség sem, mivel északi végét a minaretalap megszakítja. Emiatt kialakítása talán a dzsámi építését megelőzően történhetett. Joseph Riemel térképe (1753) kapcsán fentebb már utaltunk arra, hogy a muszlim imahelyet egy kiemelt térszínre építették, és az odajutást a XVIII. században nyugati irányból bizonyíthatóan

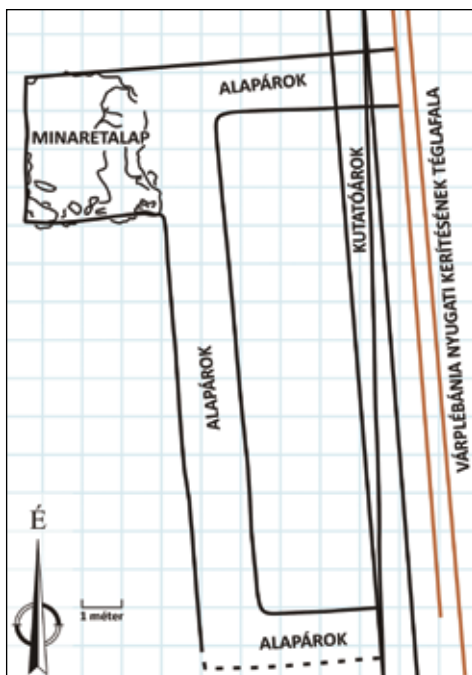
9. Az uralkodói dzsámi 1973-ban megtalált alapozási objektumainak összesített helyszínrajza, a kutatóárok és a Várplébánia téglakerítésének feltüntetésével. Árajzolt ásatási dokumentáció – méretarány: 1:100. Damjanich János Múzeum Régészeti Adattára, ltsz. A1275–2002

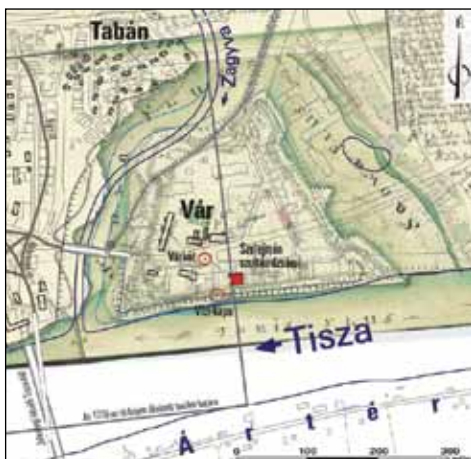
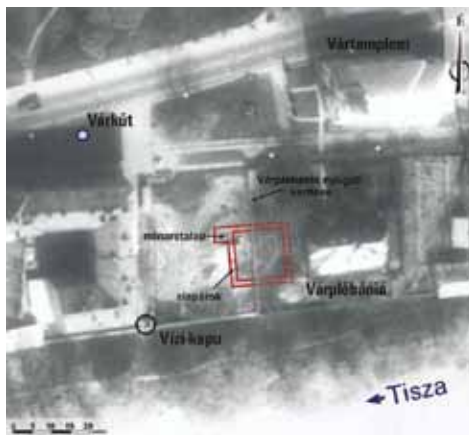
10. Joseph Riemel eredeti (1753) és Buxbaum von Lindenfeld átrajzolt (1778) térképének georeferálása. Pirossal kiemelve: a Szulejmán szultán-dzsámi, a várkút és a Vízi-kapu jelenlegi helye

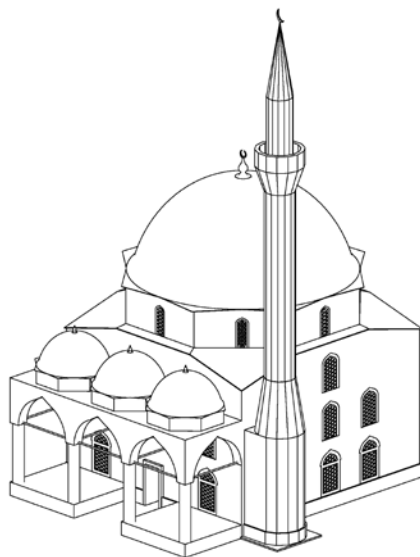
12. Az uralkodói dzsámi feltételezett alaprajzi rekonstrukciója az ablakkiosztásokkal, valamint az épület keresztmetszete

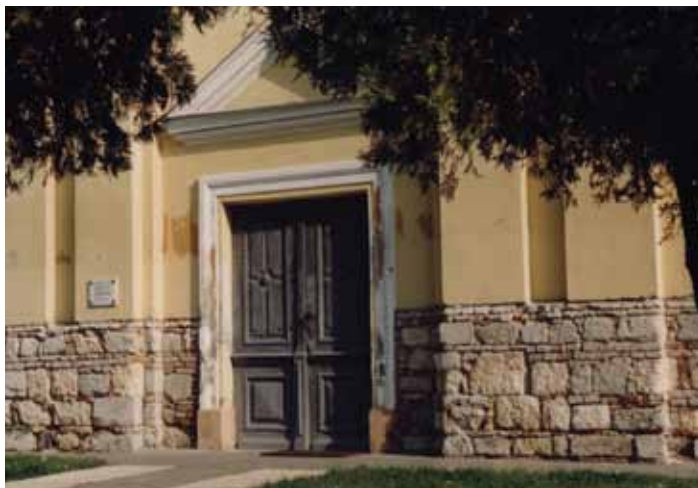
15. Az 1822–1824 között emelt Vártemplom nyugati homlokzata 1994-ben. A vakolattól megtisztított lábuzatában jól láthatóak az uralkodó dzsámiból származó faragott kövek és téglák. Irás Mátyás felvétele

A Vártemplom legutóbbi, 1994-ben történt felújításakor a lábuzatról leverték a vakolatot, így ezen a részen láthatóvá vált a nyers kő- és téglaszerkezet. (15. kép) Ebből kiindulva nemcsak a hajdani dzsámi építőanyagának összetételére következtethetünk, hanem adatokat nyerhetünk a Gorové leírásában említett kőfalazat egyes elemeinek nagyságára és alakjára vonatkozóan. A nyitott szakasz elemzése során megállapíthatóvá vált, hogy a muszlim imahelyet első sorban eltérő fajtájú és méretű, zömmel szabályos, négyszögletesre faragott kövek alkották. Ezekon kívül téglák is előfordulnak, melyek között megfigyelhetők az Árpád-koriakra emlékeztető nagyobb, laposabb példányok, azonban a fiatalabb időszakokra keltezhetőek sem hiányoznak.
