HONTVARSÁNY

Református templom

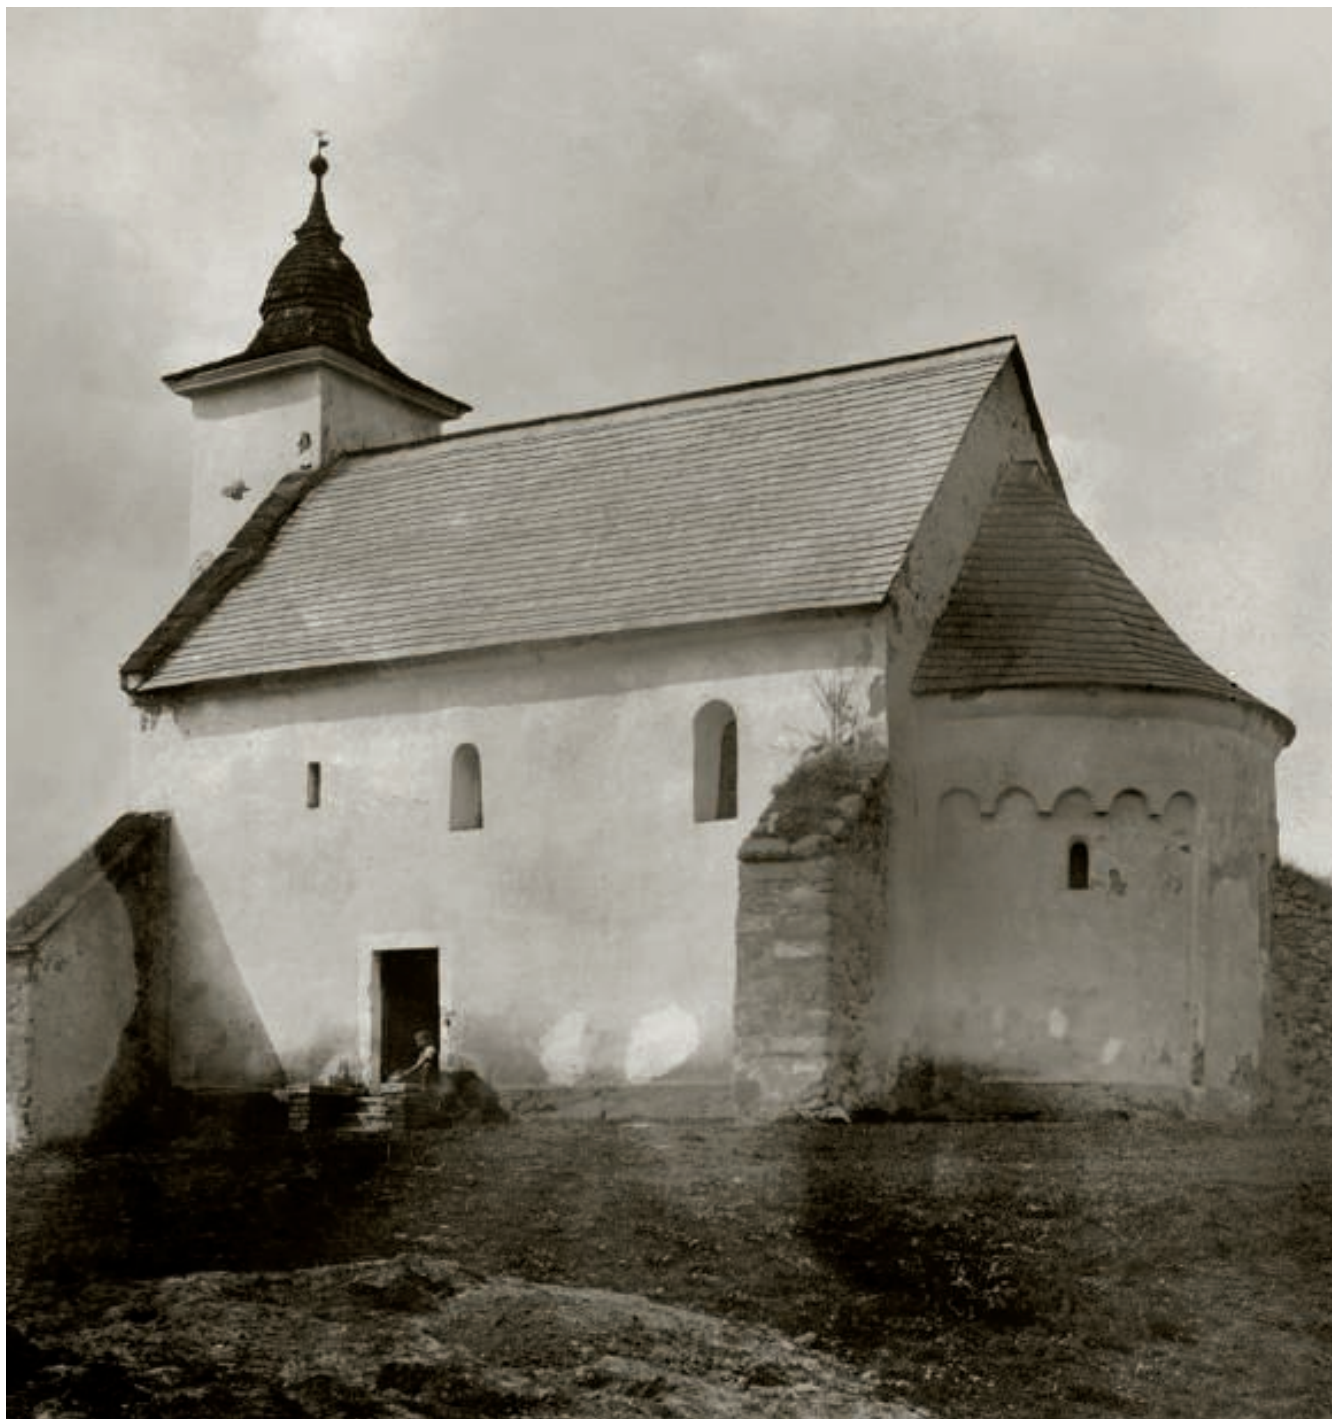
A templom délről Sztéhlo Ottó 1907-es fényképén

lom helyreállítása. A falu birtokosa, Nyári Adolf 1864-ben is javította a tetőt. 1907-ben Sztéhlo Ottó is kiszállt a templom megújításával kapcsolatban, és fényképeket készített. Míg az 1907-es vizsgálat eredménye az volt, hogy nincs szükség beavatkozásra, 1910-ben a helyreállítási tervek elkészítésére tanulmányokat végeztek.

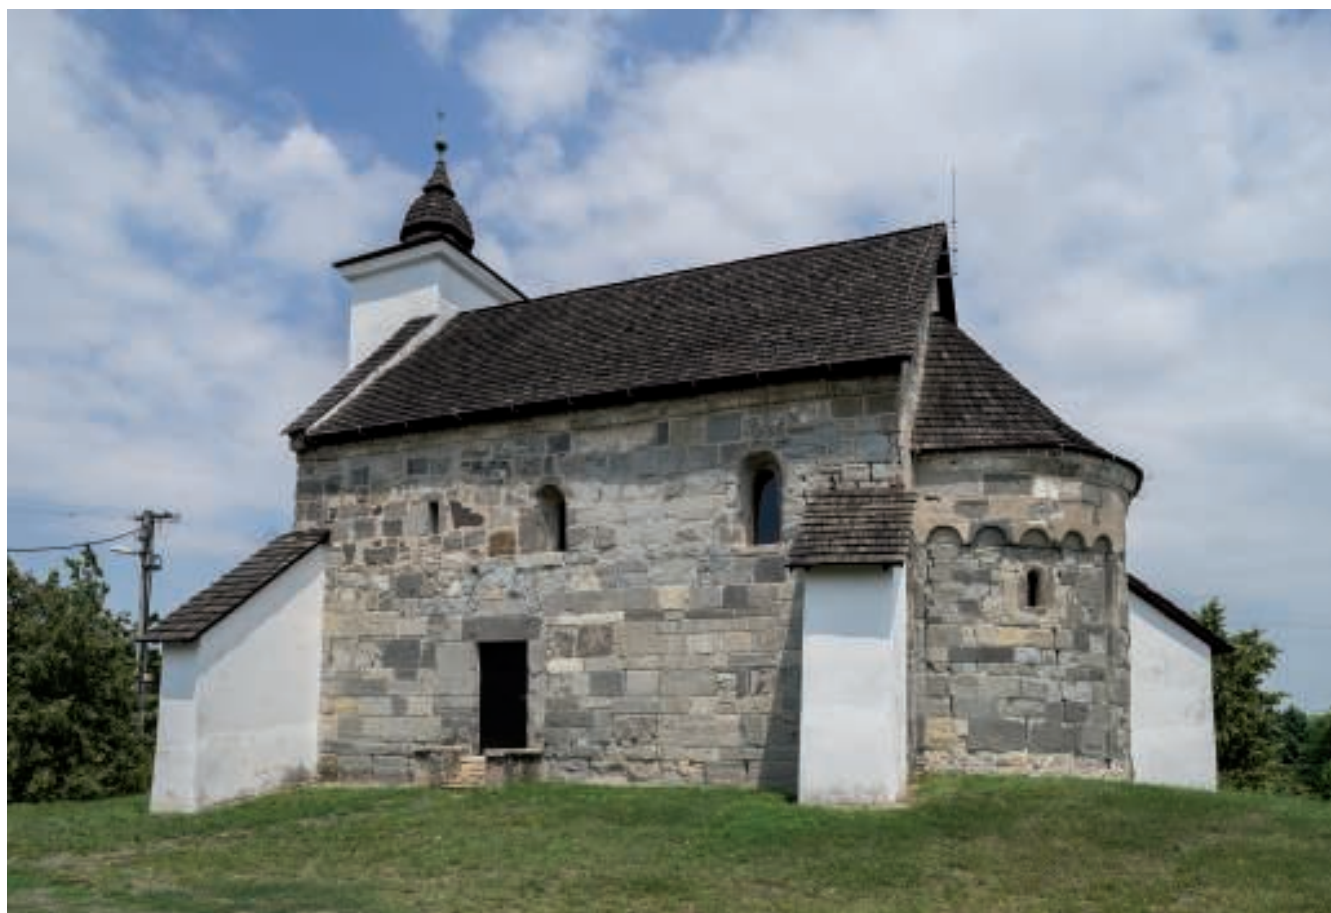
A templom déli nézete

nek; a két saroklizénán kívül a délkeleti maradt meg teljesen, az északkeletit részben fedi a támpillér. A lizéna megszakítás nélkül fut bele a párkányba, melyet félköríves vakárkádok alkotnak. Csak a déli faltükör lezárása ép, ez ötíves; a keleti oldalon ennek nem maradt nyoma, az északin a keleti három ív őrződött meg. Az ívsor fölött két sornyi kváder következik, melyet negyedkörív profilú párkány zár. Noha ez a felső rész erősen töredékes, maga a kő zárópárkány körbefut, bár a felső részt nagyrészt kváderfestéses vakolat rejti (ami nyilván sérült vagy más anyaggal pótolta felületeket takar). Az északi faltükör közepén elválás fut le, amely az alsó sorokban kelet felé tolódik. Ettől az elválástól keletre több a vakolt felület, a habarcs is más, és a felső sorokban megbomlik a kvádersorok ritmusa. Hasonlóan keletre tolódó rés tapasztalható a déli faltükörben is, de ott nagyobb átalakítások nem érzékelhetők, csak az ívsoros párkány fölött. A keleti faltükör felső része azonban alighanem újra lett rakva valamikor, amit az eltérő formájú ablak és az ívsor elmaradása is je-

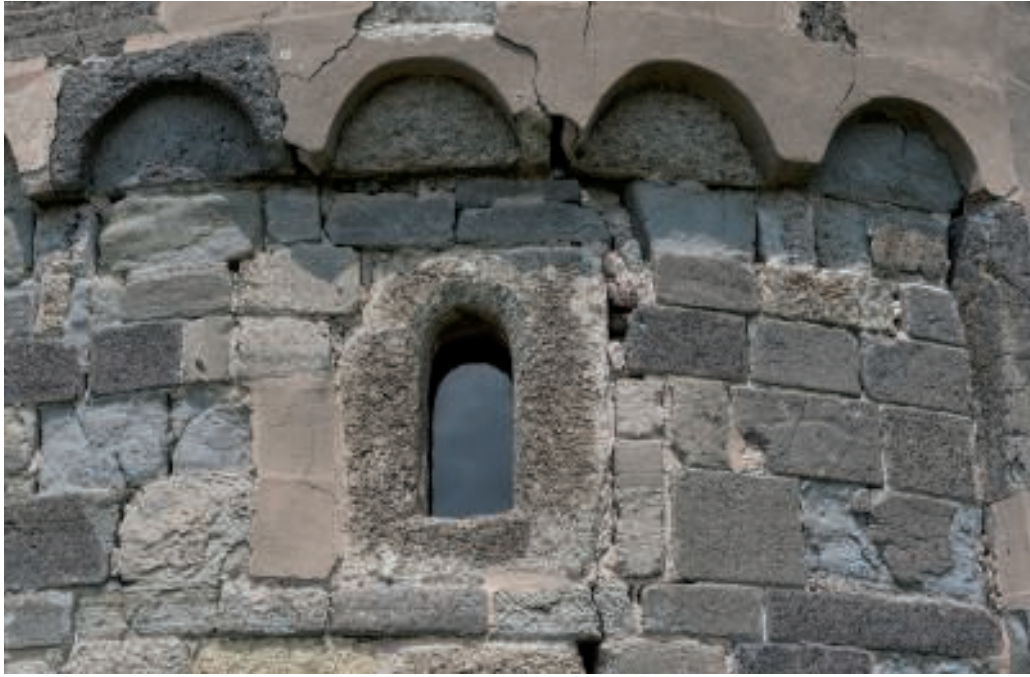
Szentélyablak

A templom szerkezete meglehetősen egyszerű. Jelenleg három fő részből áll: a félköríves apszisból, az egyhajós hosszából és a nyugati toronyból. Az apszist két ablak világítja meg: egy kisebb, egy kőből faragott keretű, félköríves lezárású a délkeleti oldalon (mely befelé rézsűsen kiszélesedik), és egy valamivel nagyobb, szintén félköríves, de kívül megmagasított a keleti falban (befelé ez is rézsűs, de kevésbé erőteljesen, és kissé alacsonyabban is helyezkedik el társánál). A külső faltagolást három faltükör alkotja. A legépebb a déli, a keleti nagyon sérült, és töredékes az északi. Egy sor kváderkő fölött rézsűs lábazat fut körbe (ez eléggé lepusztult, legjobban az északi oldalon figyelhető meg), amelyen lizénák ül-

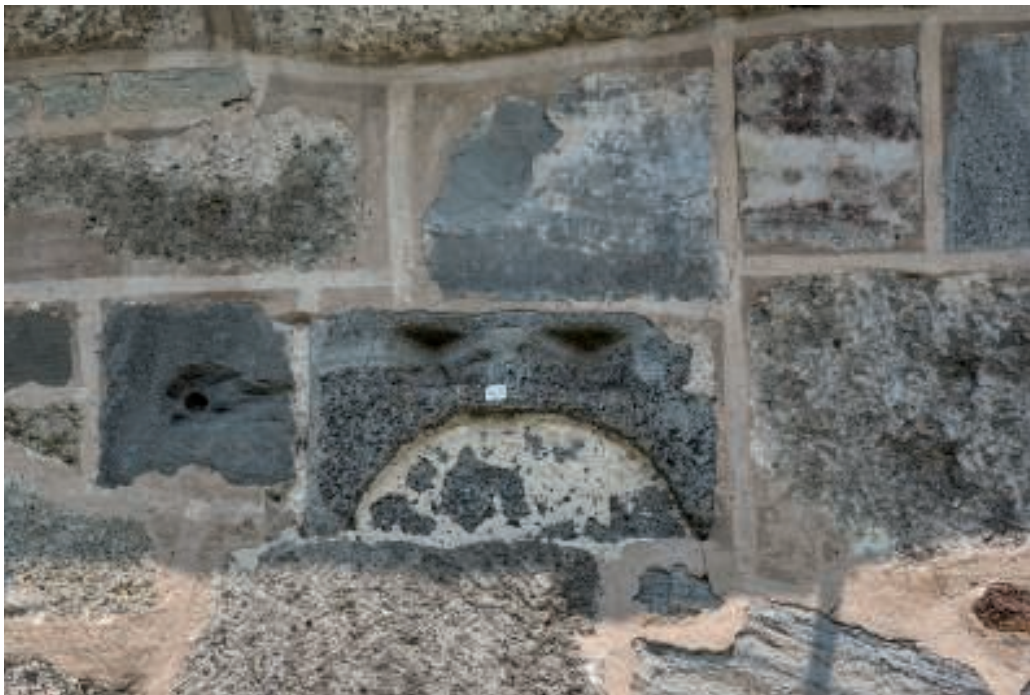
Befalazott párkányrészlet a déli hajófalban

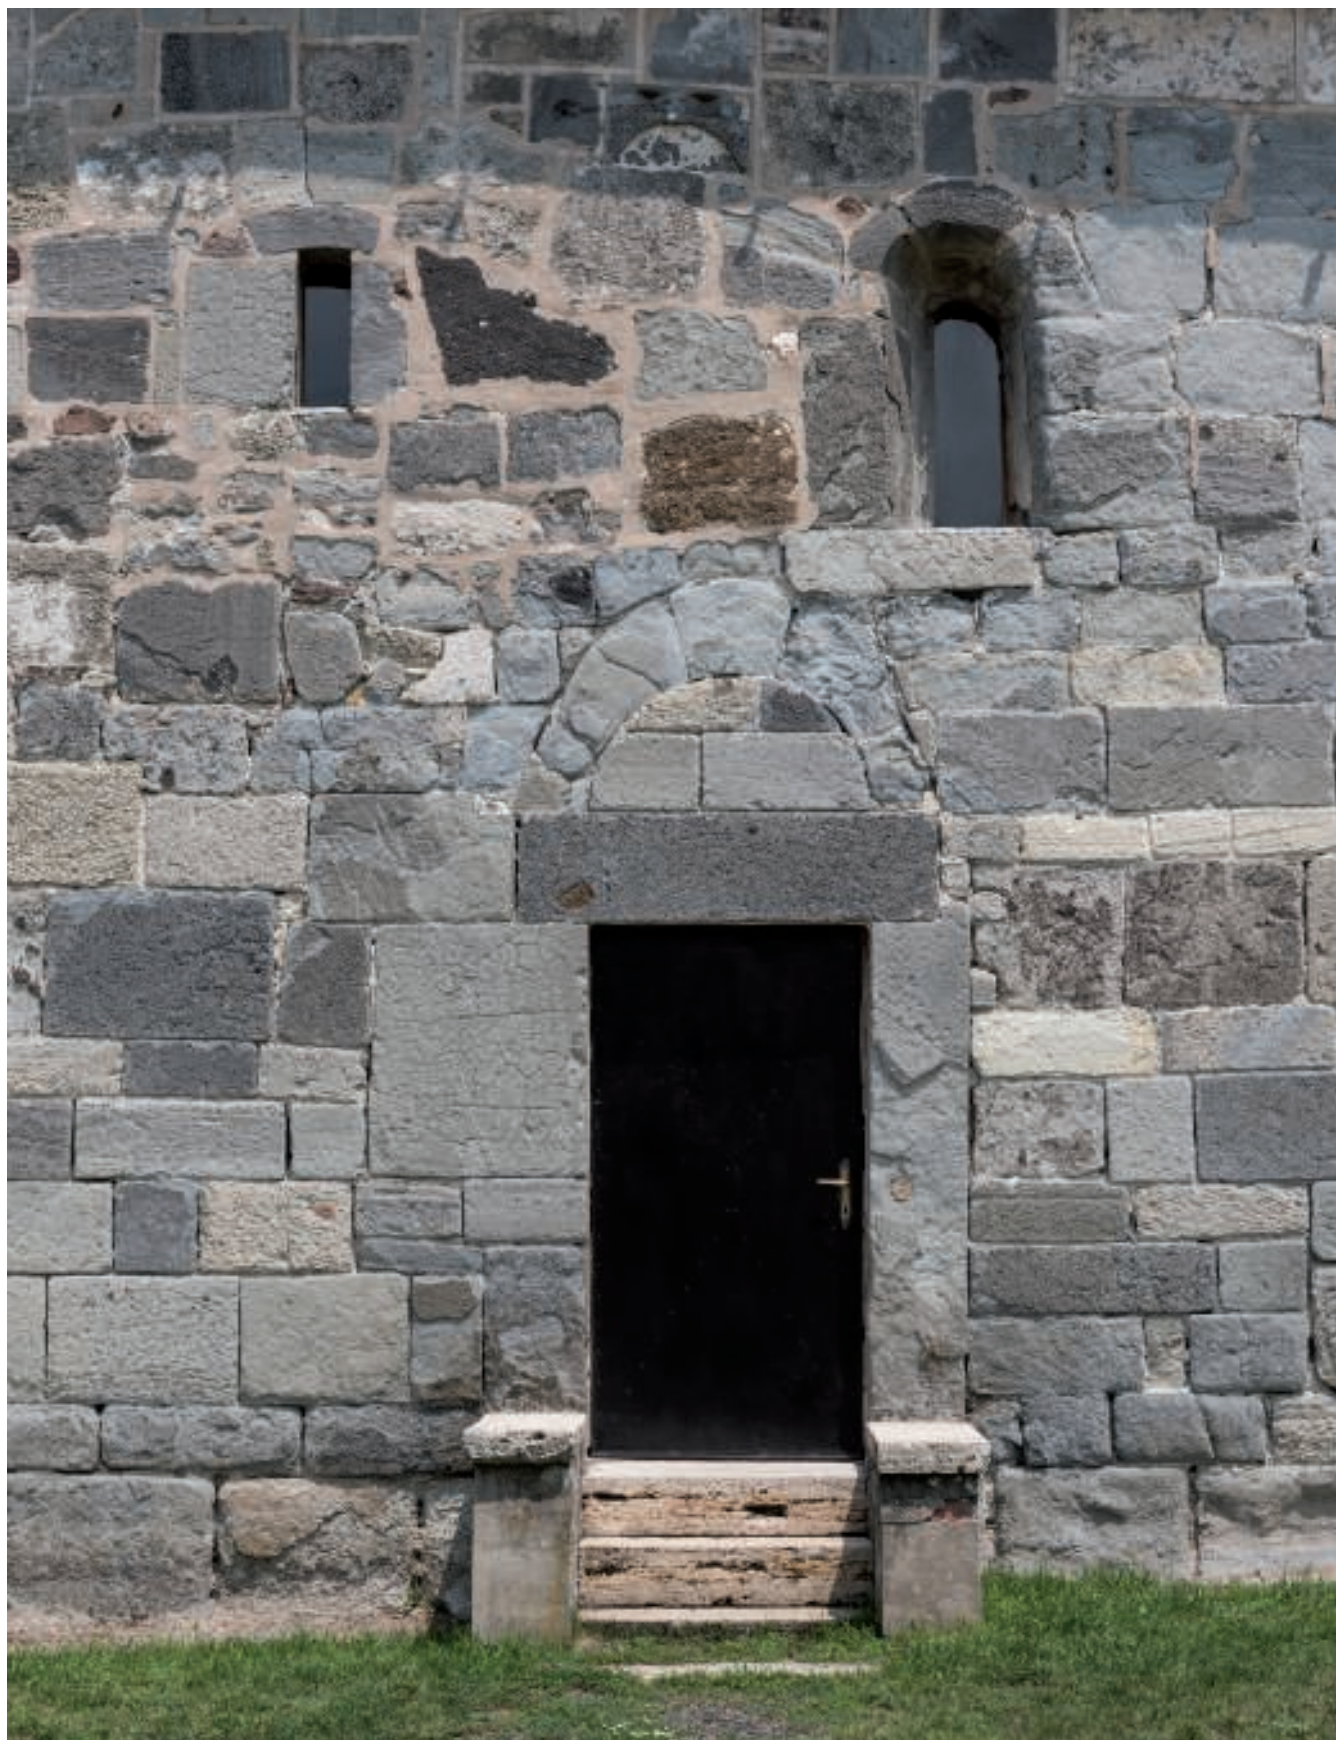
A déli homlokzat részlete a kapuval

A téglalap alaprajzú hajó bejárata a déli oldalon, a középvonaltól kissé nyugatra tolvá található. A kapu jobb szarköve függőleges hasáb, ennek párja három kváderkőből áll, melyek közül a felső kifejezetten nagy méretű. A nyílást díszítetlen szemöldökkő zárja, amely fölött egy két kvádersornyi félköríves timpanont teherelhárító ív keretez. Ennek az ívnek a záróköve vastagabb, mint az ívindítás kövei, így a kősor felső pereme meredekebben ível az alsónál. A déli falban három ablak található. A középső, mely a kapu felett keletre található, kissé aszimmetrikusan rézsűs kialakítású; félköríves lezárását íves kövek alkotják. A keleti ablak ennél nagyobb, oldalai enyhén rézsűsek, és félköríves lezárását nem kíséri boltív. A nyugati ablak a legkisebb,

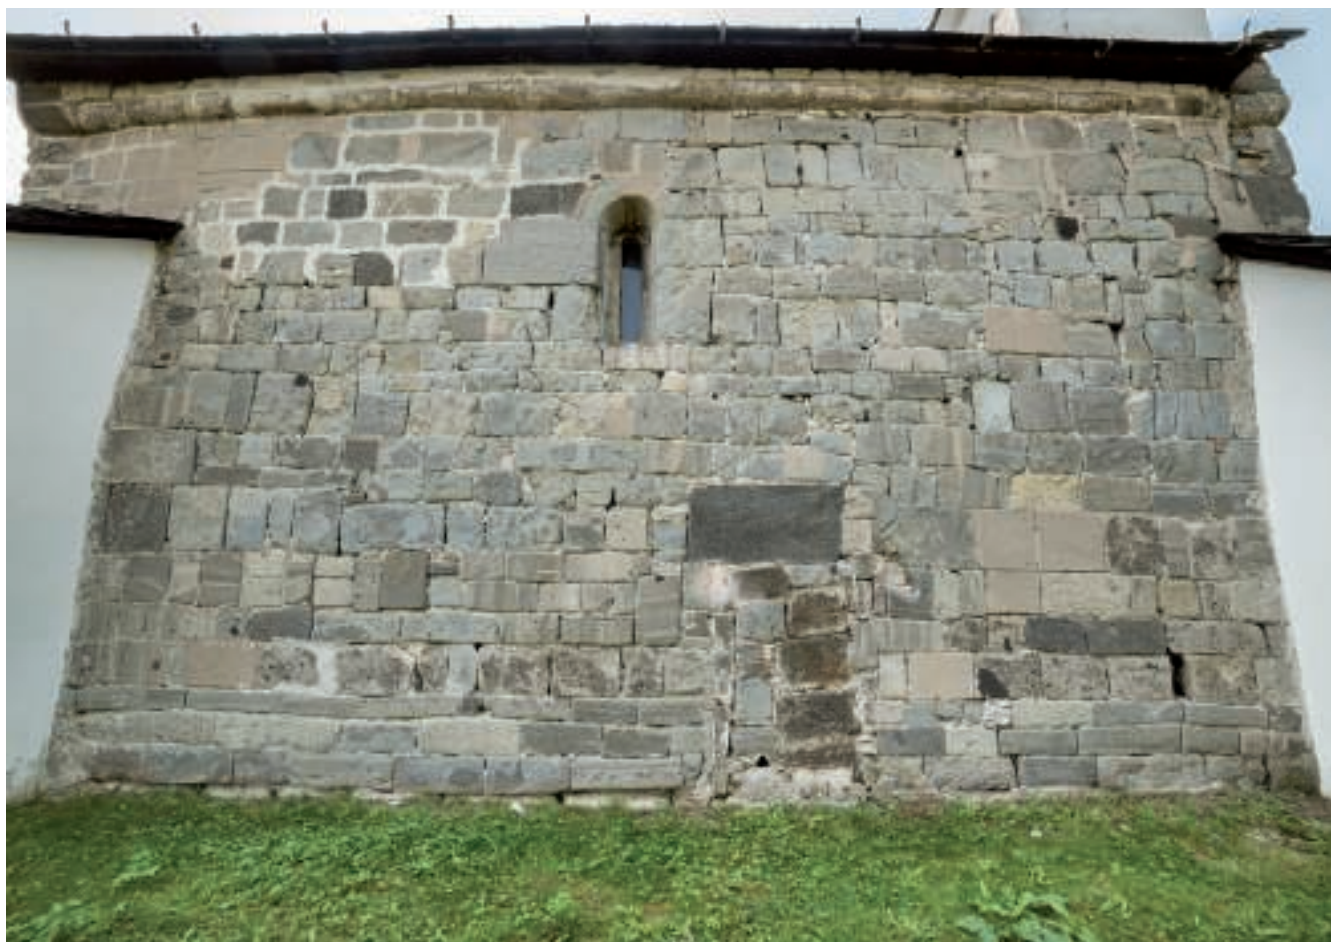
A hajó északi fala

A hajó északi homlokzata még egyszerűbb kialakítású. Itt egyetlen ablakot találunk, amely kétrétegű: a belső kőkerete elé enyhén rézsús kőkerület került, melyet archivolt zár. Leginkább a déli középső ablakhoz hasonlít, de annál nagyobb. A falszövetben kivehető még a déli kapuval szemben egy másik, be-

falazott bejárat, melynek lezárását egy hatalmas méretű kváderkő alkotja (ennek eredeti nyugati alátámasztása ma nem világos). A falszövetben itt is tapasztalhatók utólagosságok, mindenképp a keleti szakasz felső részén, de alighanem történtek beavatkozások a nyugati rész felső kvádersorain is. A pár-

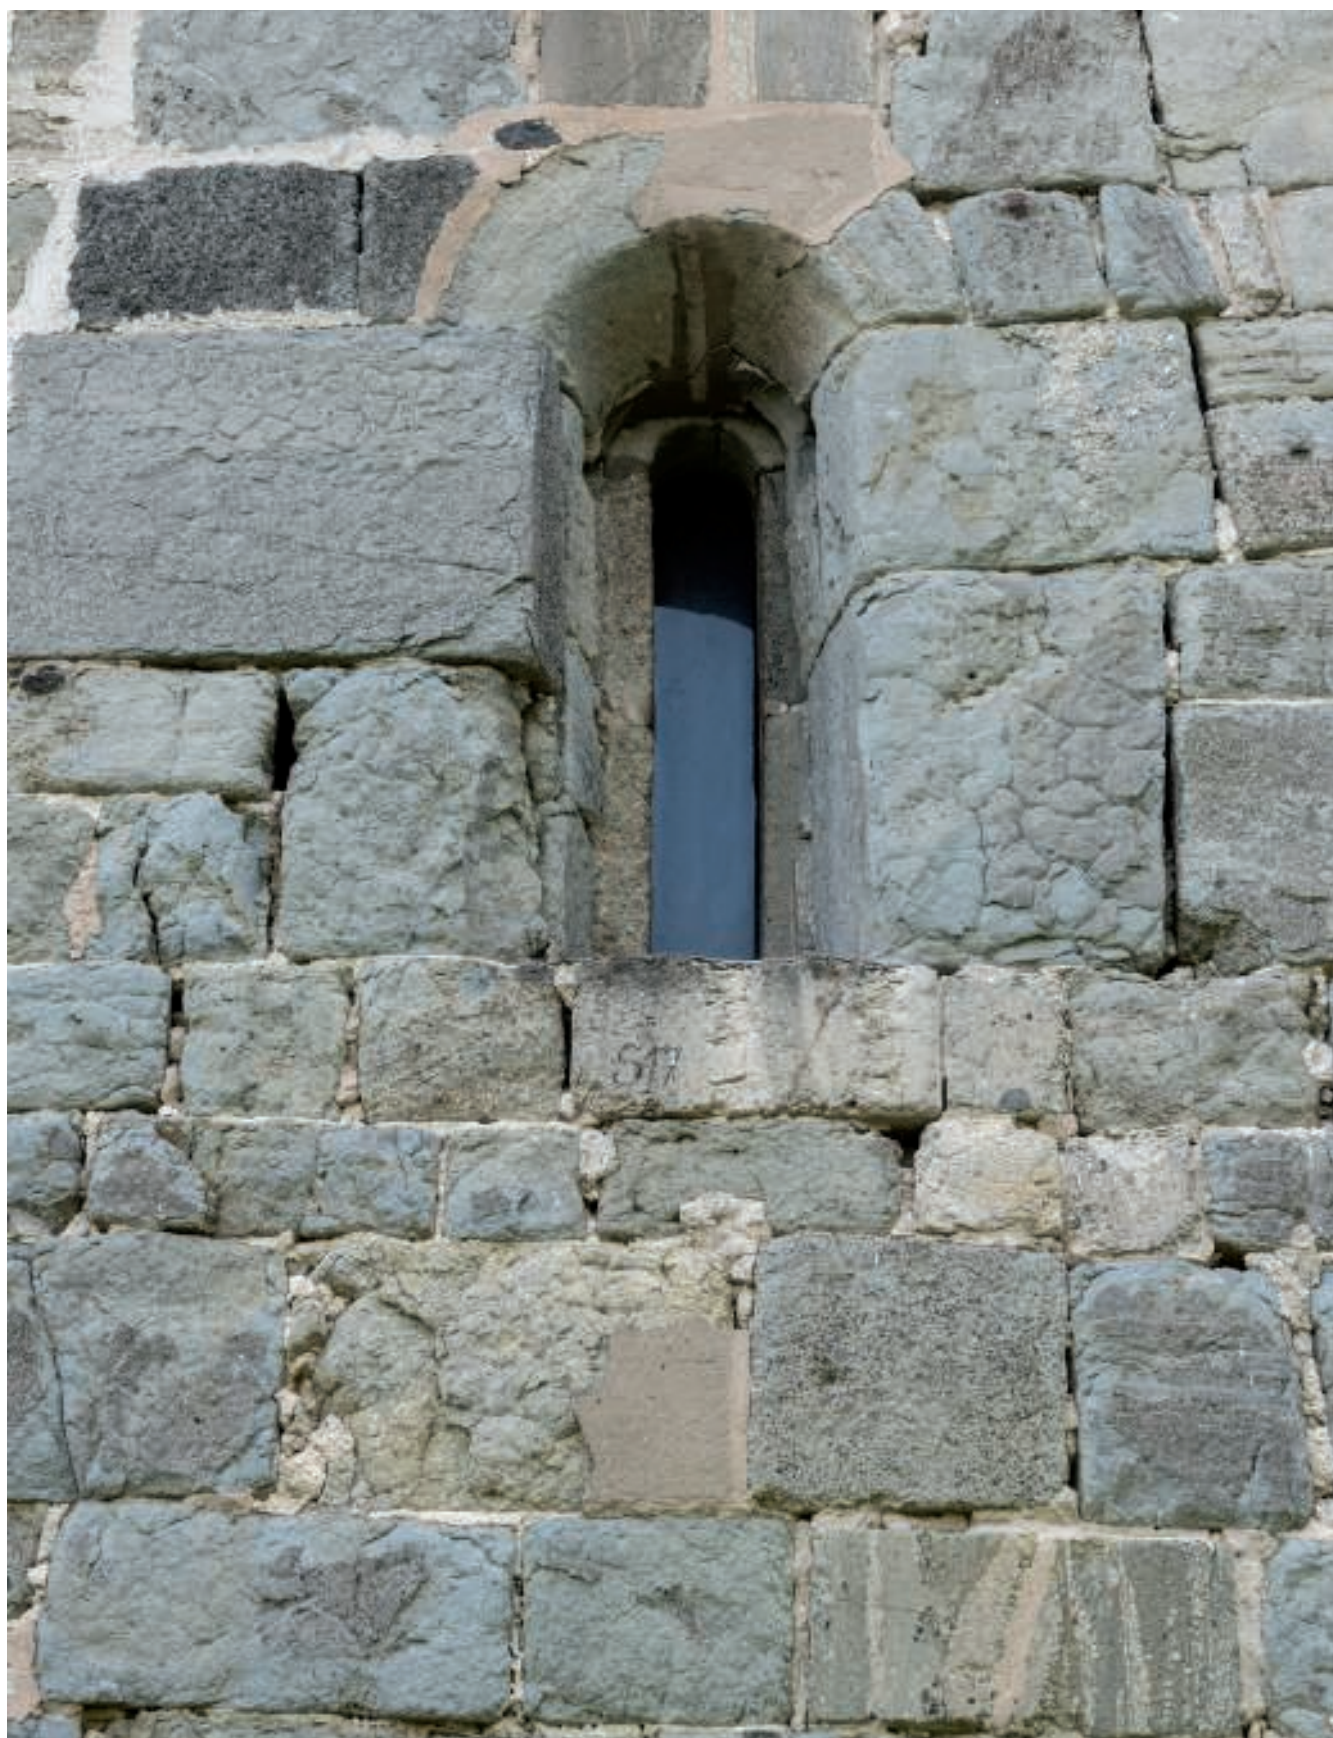
Ablak a hajó északi falán

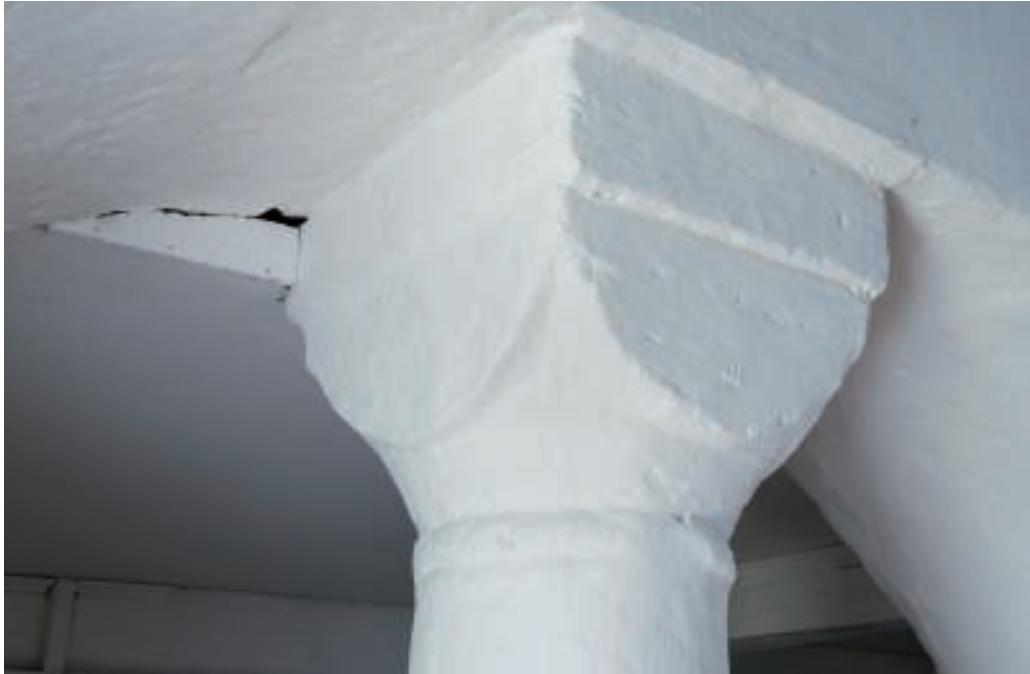
A karzatoszlop fejezete

szó. A kockaoszlop fő legkorábbi példái a pécsi altemplomból 1100 tájáról ismertek. Általánossá a 12. század közepétől válik, kisebb méretben is, mint a kapornaki vagy a kánai példán. A kockaoszlop fő félköríves síkjainak kiemelése Pécssett hiányzik, megvolt azonban az 1148-58 közt alapított Kánán, és az ugyancsak 12. századnak tartható Almásmonostorán (ma Középlakon). A karzatpillérek pár-

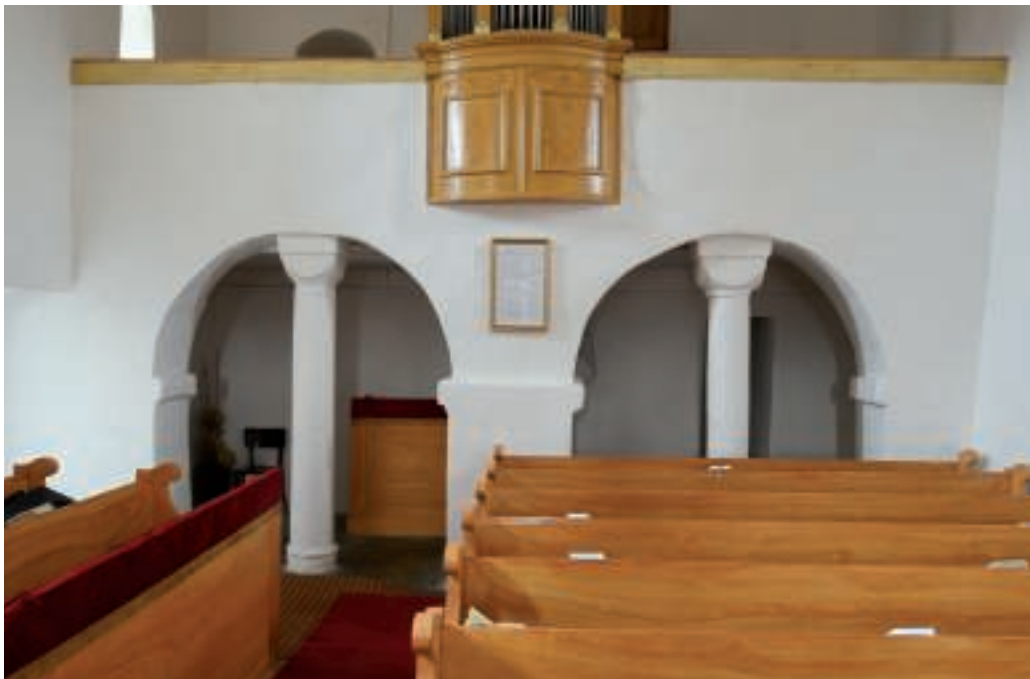
A karzat keletről

A hajó belső tere síkmennyezetes lefedésű. Legfontosabb részlete a nyugati karzat. Ezt két árkádív tartja, melyek kétoldalt falpillérre, középen hasáb alapú pillérre támaszkodnak. A pillér két oldalán és a falpilléreken vastag lemezből és hengertagból álló párkány található, lábukatuk nincs. Az árkádívek közepén egy-egy oszlop támasztja alá az ívzáradékat. A déli oszlop lábukatából ma egy tórusz és egy meredek throchilusz látszik, nem tudni, volt-e alsó tórusza. Az északi oszlop lábukatának a throchilusza ellaposodik, és mintha egy alsó tóruszba futna (de ez a mai padló miatt nem látszik egyértelműen). Mindkét oszlopot a nyaktag fölött kockaoszlopfő zárja, melynek négy félkör alakú sík felülete peremmel válik el a félgömbtől. A kockaoszlopfőket fejlemez zárja. A karzatra a nyugati falban elhelyezett dongaboltozatos lépcső vezet föl, mely az északi oldal felől indul, és felül rákanyarodik a karzatra. A

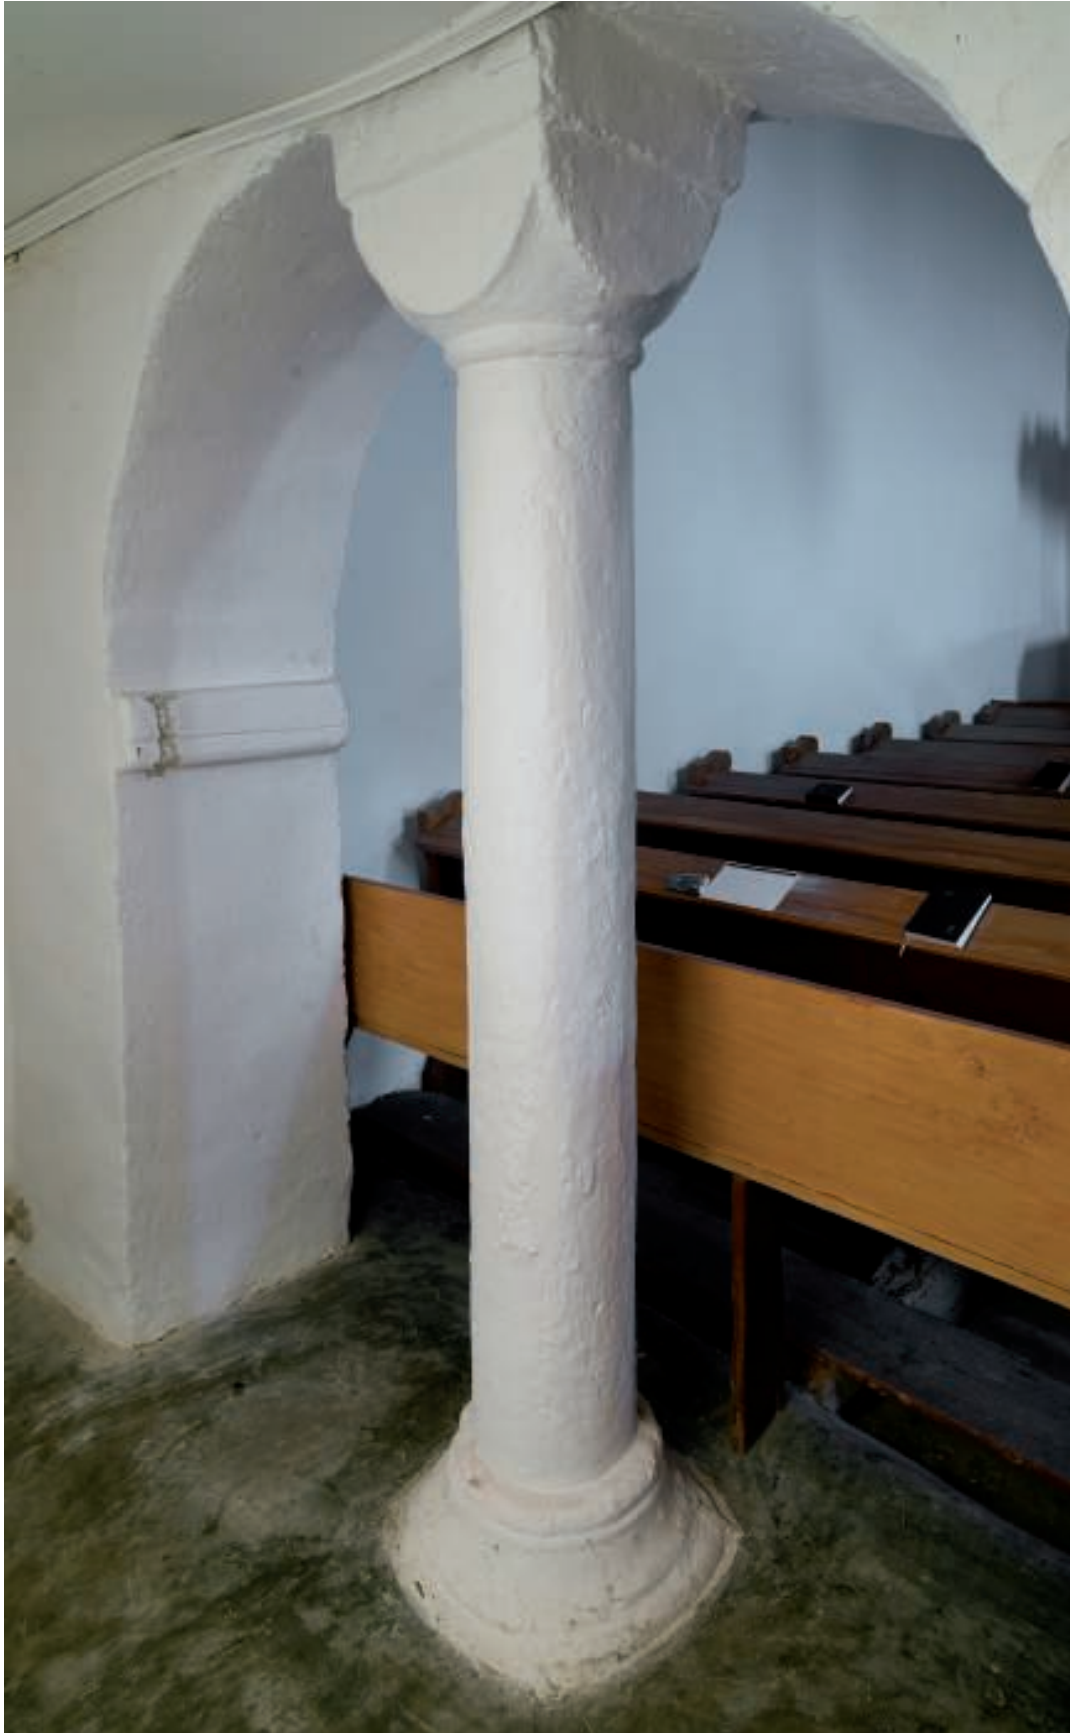
A karzat részlete

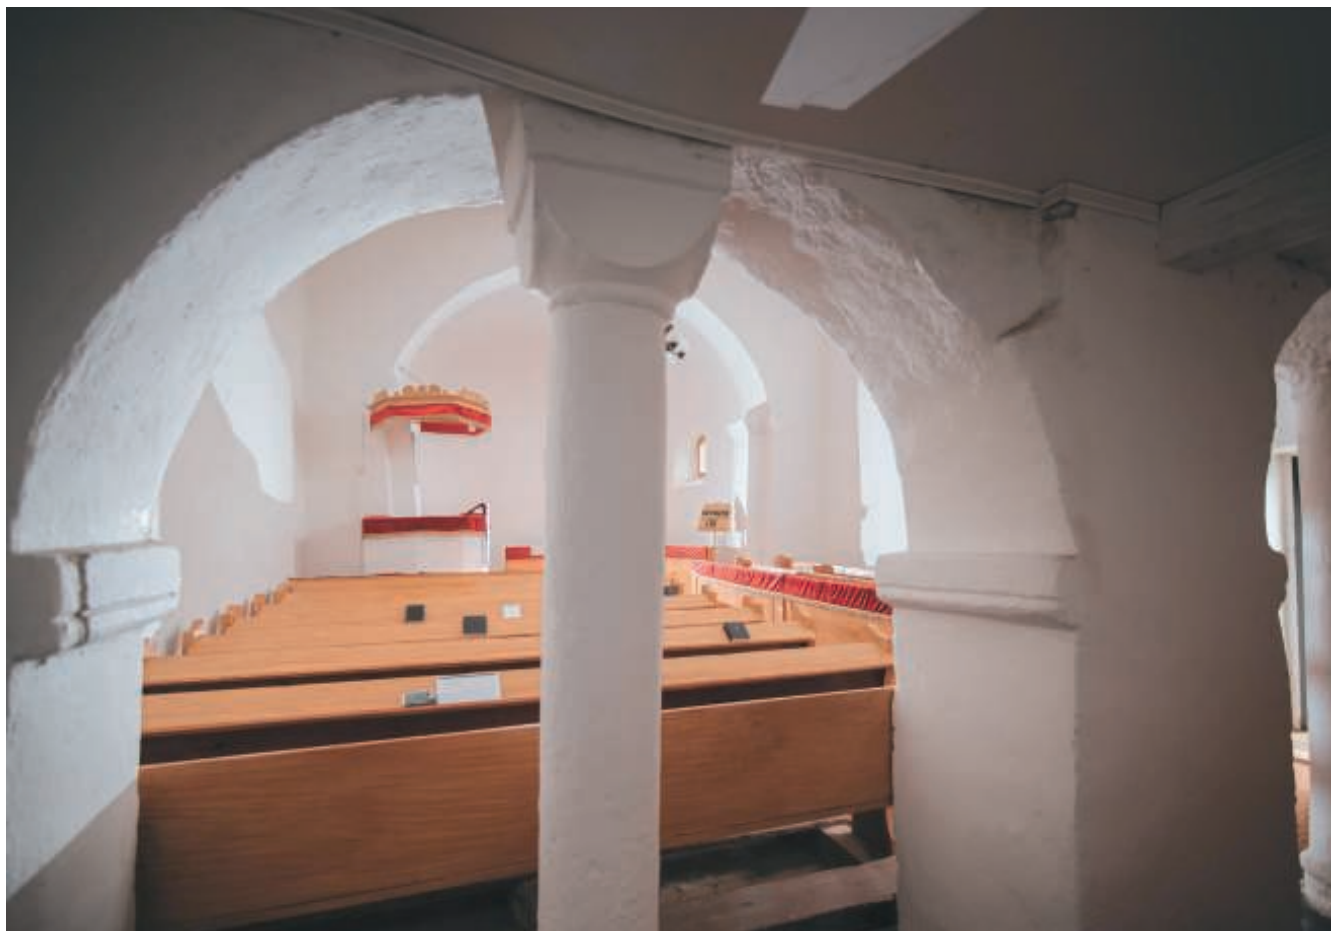
A karzat nyugatról

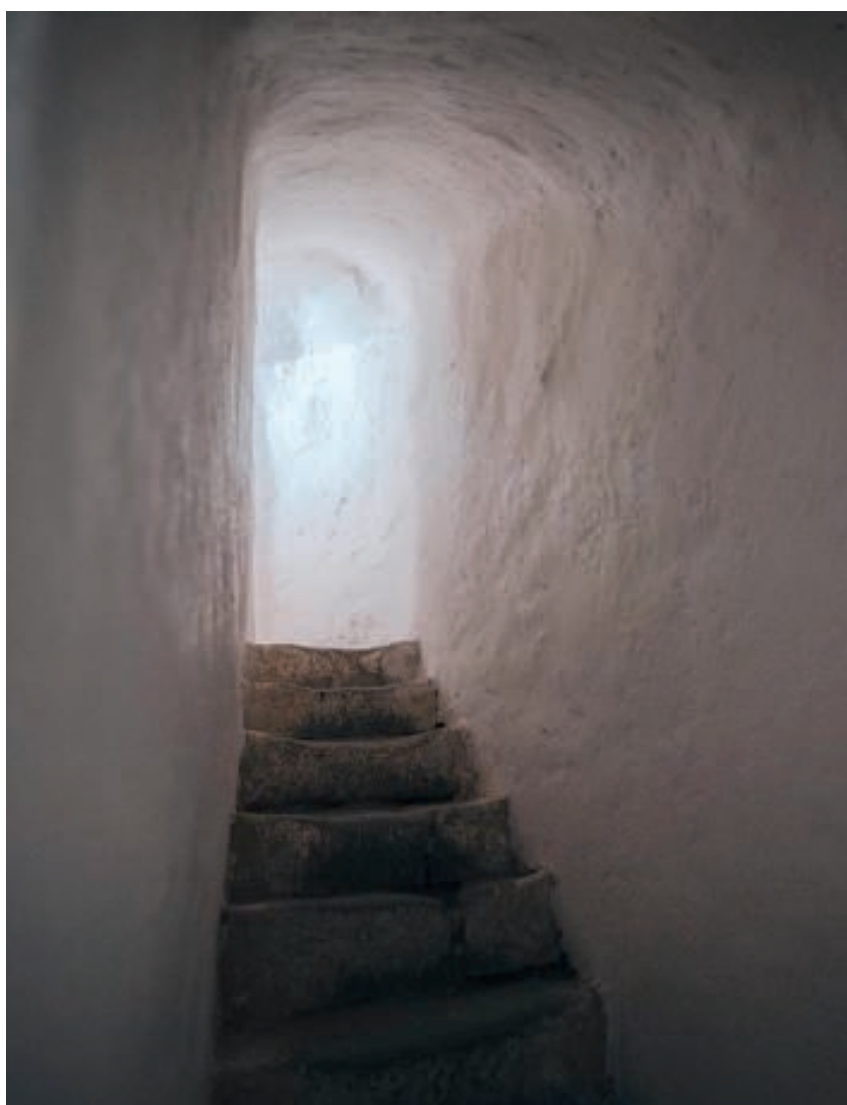
A nyugati falban vezetett lépcső

Pár példa ismert cseh területről is, ahol még a gótika korában is előfordul. Figyelembe veendő még a falban vezetett egyenes lépcső. Ez a megoldás a 12. század közepétől fordul elő (Nagykapornak), és a 13. században terjed el (pl. Túrje, Dozmat, Celldömölk, Felsőörs, Albis, Somlyóújlak stb.).

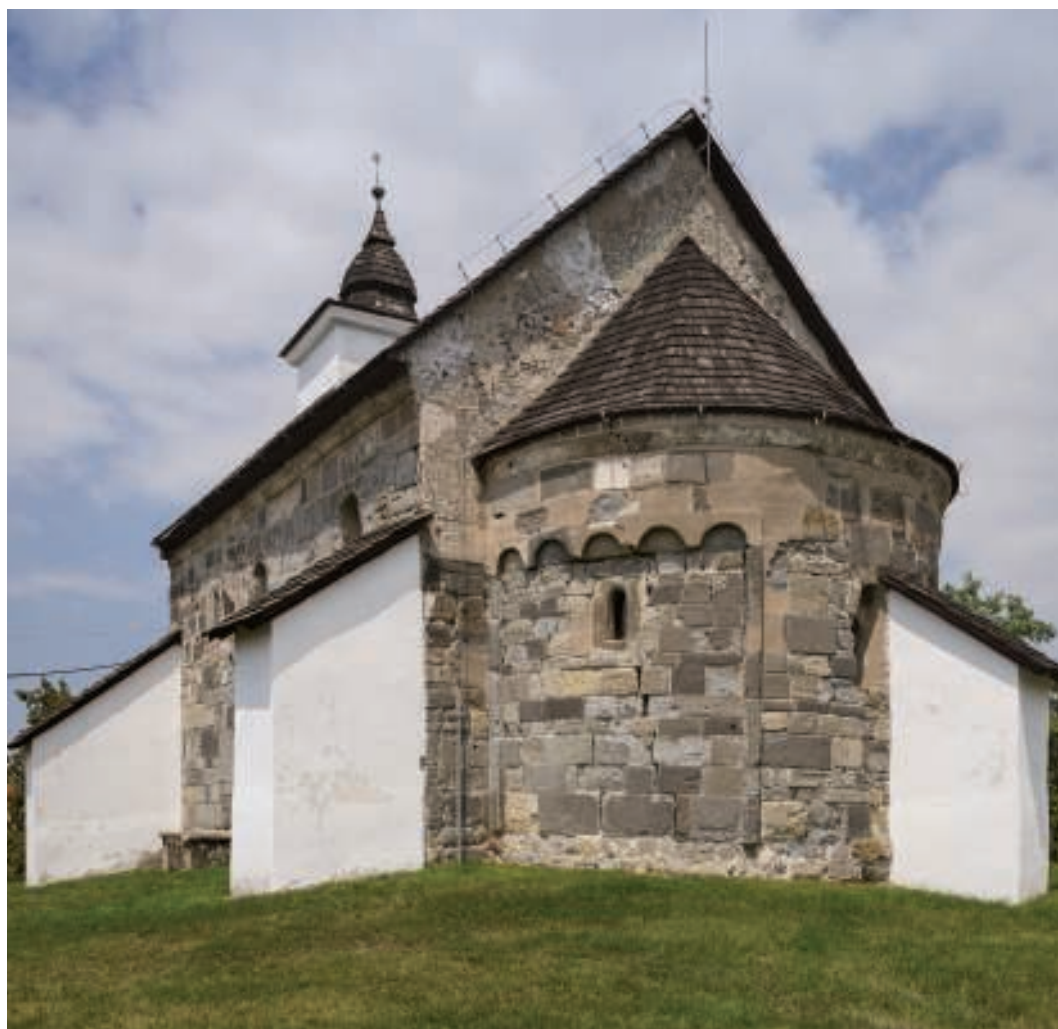
A templom délkeletről
